عکس/بازسازی کشتی نوح

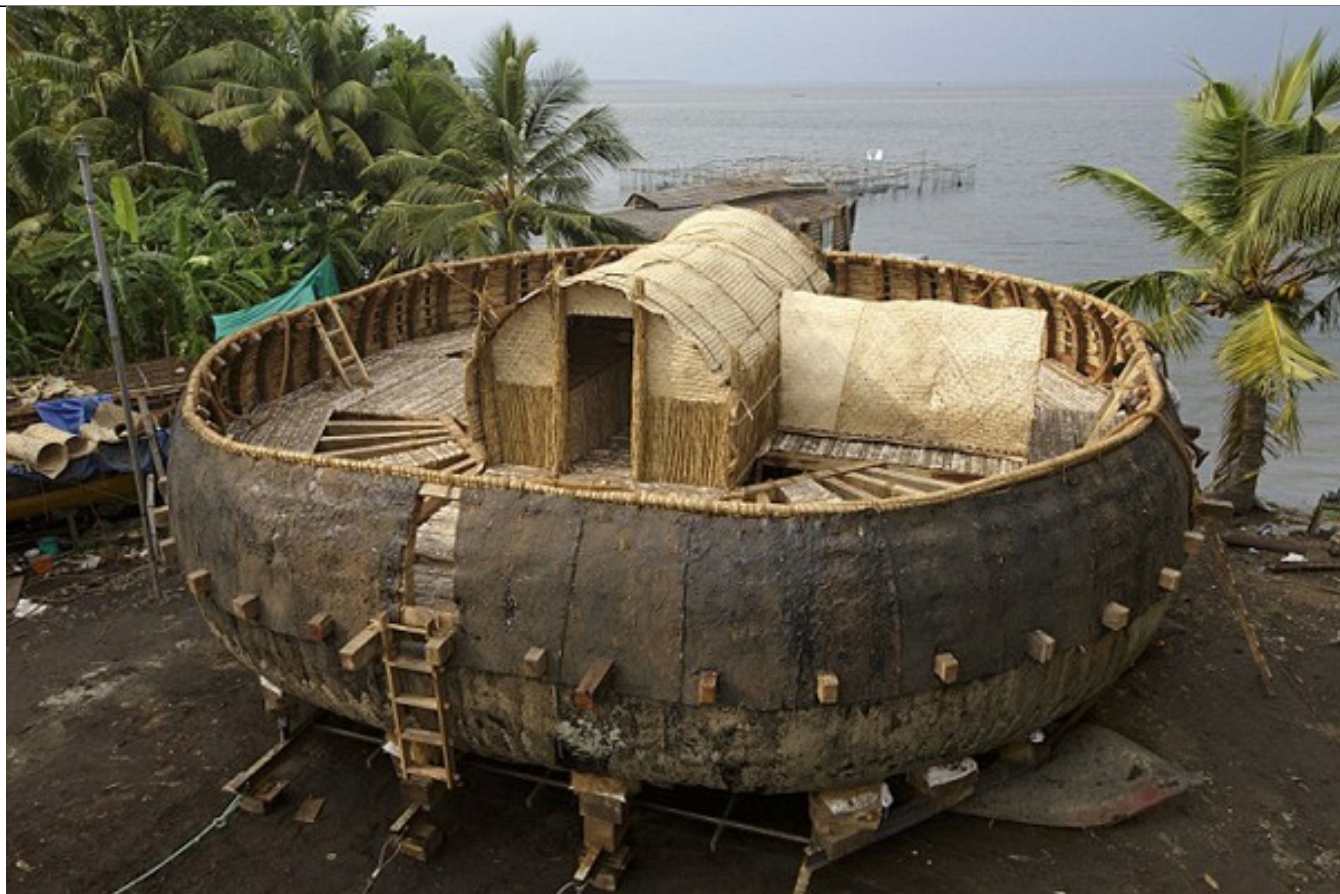
فینکل اولین بار این دستوره‌عمل را که به خط میخی روی لوحی گلی حک شده بود را چند سال پیش به کمک یکی از اعضای گروهی تحقیقاتی که در حال رمزگشایی از متن نوشته شده روی لوح بودند، کشف کرد. براساس این دستوره‌عمل، کشتی نوح مدور بوده‌است. کف این کشتی به بزرگی یک میدان بوده و کناره‌های آن از ۳۰ ضلع و سه هزار و ۶۰۰ قسمت ساخته شده‌است که قشری از قیر روی آنها را پوشانده است.

با این وجود، گروهی در جنوب غرب هندوستان توانستند در عرض چهار ماه نسخه‌ای کوچک‌شده از این کشتی را بازسازی کنند. این گروه با استفاده از دستورالعمل باستانی کشتی به وزن ۳۵ تن بسازند. برای ساخت این نسخه کوچک کشتی نوح به موادی طبیعی نیاز بود که فیل‌ها زحمت حمل آن را به محل ساخت کشتی کشیدند. همچنین کارگران برای ساخت کشتی از هیچ ابزار مدرنی از قبیل چسب یا میخ استفاده نکرده و تنها از موادی مانند چوب، بامبو، نخل، نی و دیگر موادی که چهار هزار سال پیش کاربرد داشتند، استفاده کردند.

به گفته سازندگان این مدل، دشوارترین بخش ساخت کشتی عایق کردن سطح خارجی و داخلی آن با کمک قیر بود تا کشتی در برابر آب عایق شود. در آن دوران برای عایق کردن کشتی از قیر طبیعی که مانند چشمه از زمین می‌جوشیده است استفاده شده اما کارگران برای عایق کردن این کشتی ناچار به استفاده از قیر هندی شدند که به سرعت خشک شده و حرارت به سرعت آن را ذوب می‌کند.

با وجود تمامی این سختی‌ها، کشتی نهایی به کاملی کشتی اصلی نبود و به محض شناور شدن، نشت آب درون آن آغاز شد که به

گفته فینکل نوع قیر استفاده شده در ساخت آن عامل نشت آب بوده است.
